# Asbestinventarisatetest

Kleine Wouwer 27/5, 1860 Meise

Attestnummer : **20250409-000546.000**

Uitgegeven op : **09.04.2025**

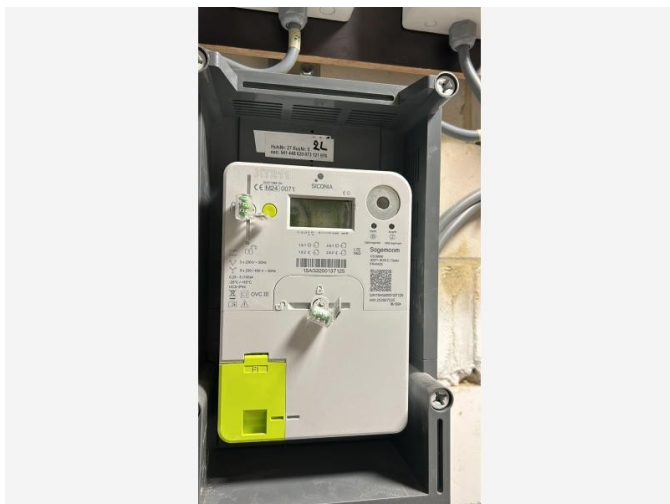
Vrije foto

De woning heeft een digitale meter. Deze is niet-asbestverdacht. Analoge meters die bestaan uit bakeliet daarentegen zijn wel asbesthoudend, maar dit is hier niet het geval.

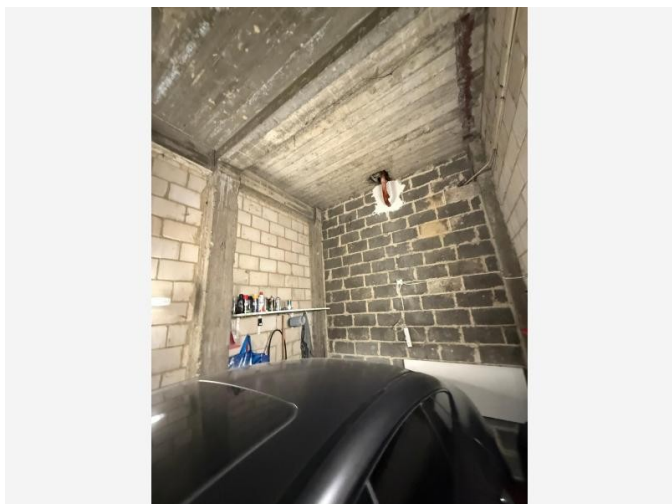
Vrije foto

Privé garage in beton, niet-asbestverdacht.

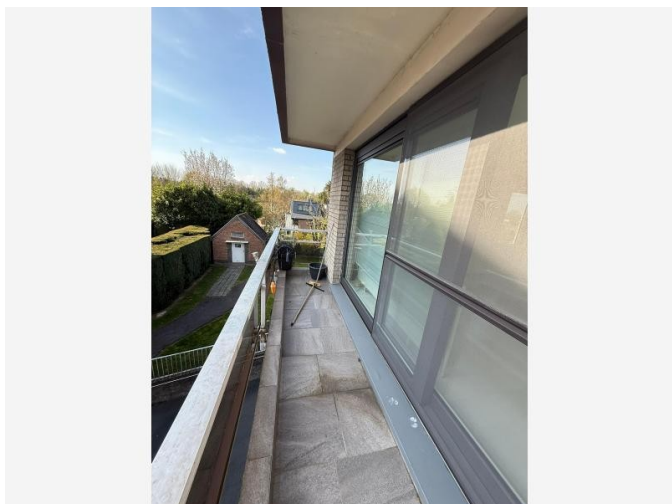
Vrije foto

De woning heeft een terras met betontegels. Niet-asbestverdacht.

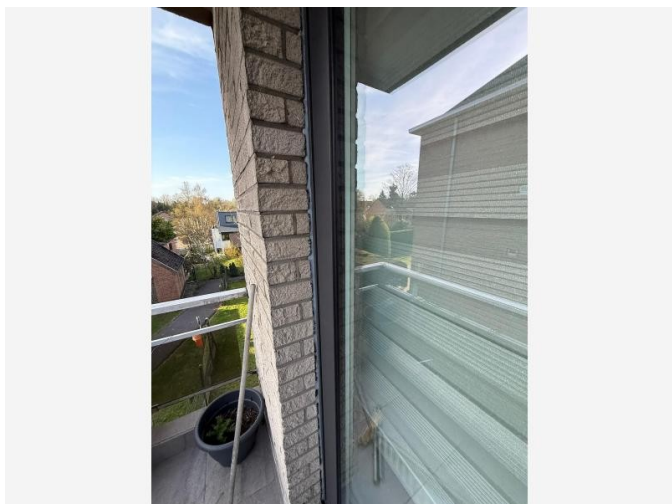
Vrije foto

Flexibele mastiek niet-asbestverdacht.

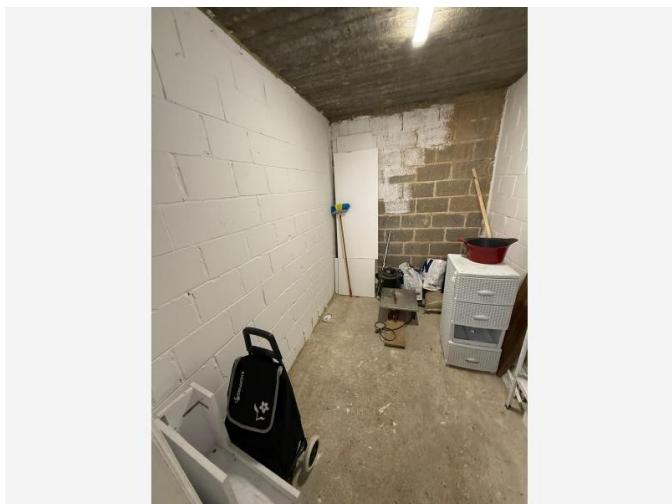
Vrije foto

Privé berging/kelder in beton, niet-asbestverdacht.

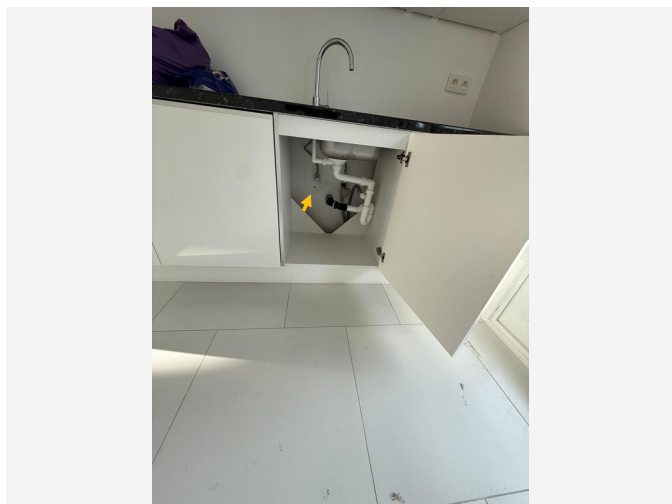
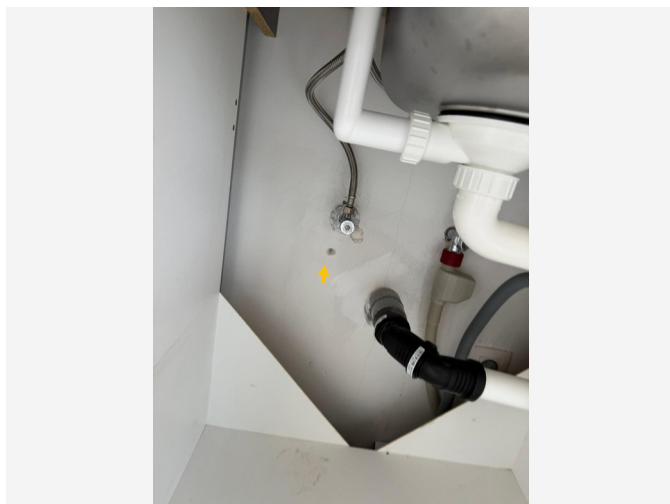
## Fiche 6: PLEISTERWERK - MUUR

Geen asbest

| # | Type | Referentie | Resultaat |
|---|---|---|---|
| 6.1 | Mengmonster | MM01 | Geen asbest |

| Opmerking | Pleisterwerk is een niet-hechtgebonden materiaal en kan ik verschillende kleuren ontstaan, vaak wit. Het bindmiddel is gips/kalk. De kans dat er asbest zit in pleisterwerk is kleiner vergeleken met andere toepassingen, maar het is noodzakelijk om een staal te nemen van muur en plafond voor alle zekerheid. |

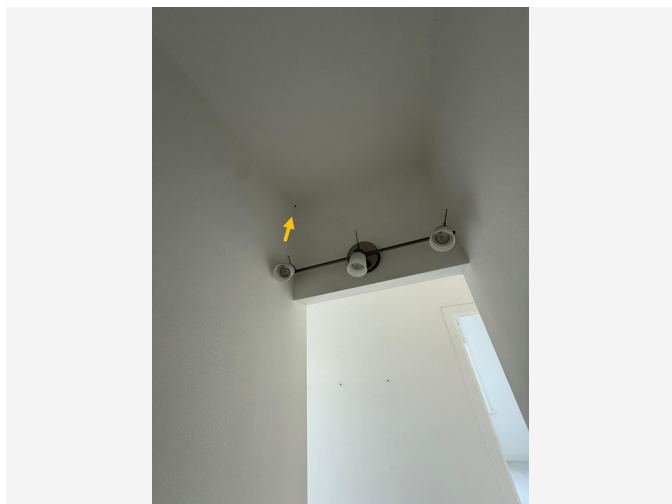
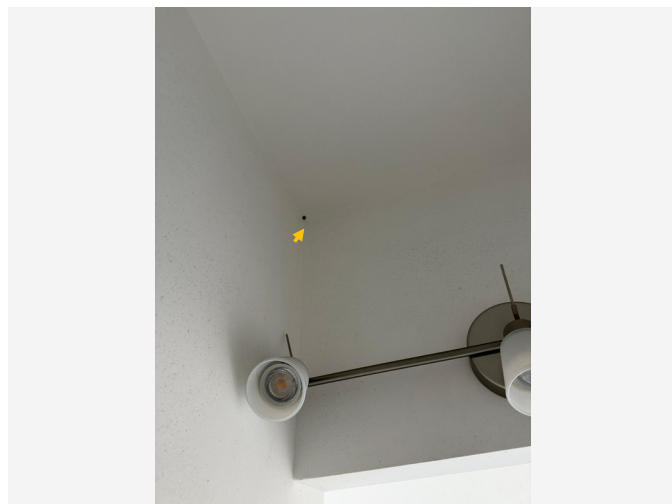
## Fiche 7: PLEISTERWERK - PLAFOND

Geen asbest

| # | Type | Referentie | Resultaat |
|---|---|---|---|
| 7.1 | Mengmonster | MM02 | Geen asbest |

| Opmerking | Pleisterwerk is een niet-hechtgebonden materiaal en kan ik verschillende kleuren ontstaan, vaak wit. Het bindmiddel is gips/kalk. De kans dat er asbest zit in pleisterwerk is kleiner vergeleken met andere toepassingen, maar het is noodzakelijk om een staal te nemen van muur en plafond voor alle zekerheid. |
