# Asbestinventarisatetest

Europalaan 85, 2830 Willebroek

Attestnummer : 20250415-000534.000

Uitgegeven op : 15.04.2025

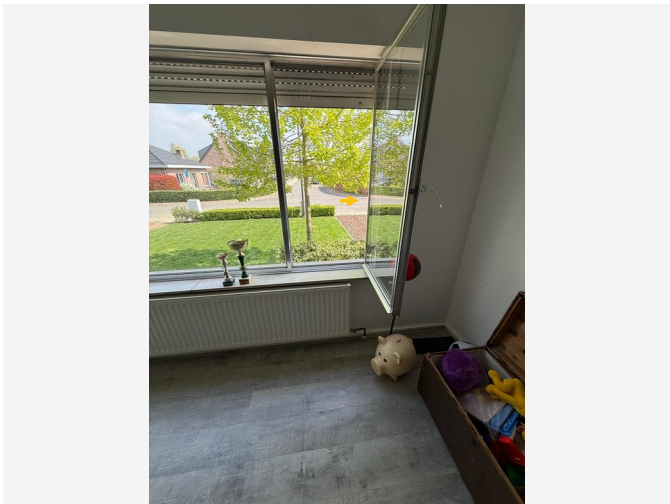
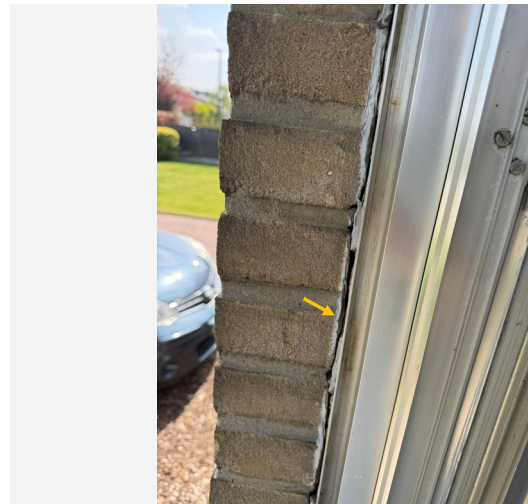
Het asbestmateriaal valt onder de mijlpaal van 2040.

| Eindbeoordeling materiaalarisico | Verhoogd materiaalarisico en/of verhoogde kans op vezelvrijgave |

| Toestand van het materiaal | Matig beschadigd, matig verweerd |

| # | Type | Referentie | Resultaat |
|---|---|---|---|
| 1.1 | Puntmonster | MM04 | Chrysotiel |

| Beschrijving | MASTIEK |

- Zorg voor een veilig beheer. Vermijd het beschadigen van het asbestmateriaal. Controleer de toestand jaarlijks op wijzigingen.

- Eenvoudige handelingen: mag via doe-het-zelf of door werknemer(s) met opleidingsattest eenvoudige handelingen  
De toepassing is een hechtgebonden materiaal en kan via de doe-het-zelf methode verwijderd worden of door een werknemer met 8u opleiding met de nodige PBM-middelen rekening houdend met het Welzijnswet. Afval altijd in een speciale asbestzak leggen en dubbel verpakken. Vervolgens laten ophalen of naar een asbestcontainer brengen.

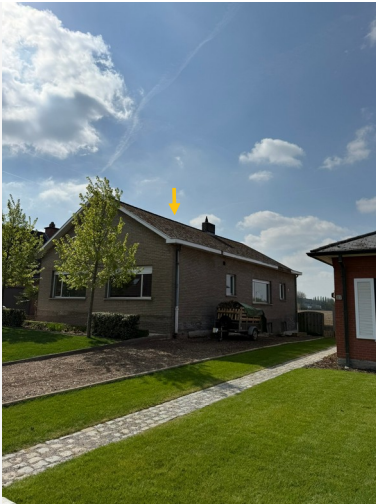
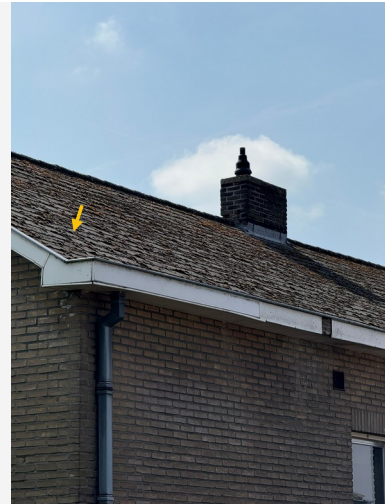
Het asbestmateriaal valt onder de mijlpaal van 2034.

| Eindbeoordeling materiaalrisico | Verhoogd materiaalrisico en/of verhoogde kans op vezelvrijgave |

| Asbestsoort (vezeltype) | Crocidoliet aanwezig |
| Toestand van het materiaal | Matig beschadigd, matig verweerd |

| Beschrijving | ASBESTLEIEN |

- Zorg voor een veilig beheer. Vermijd het beschadigen van het asbestmateriaal. Controleer de toestand jaarlijks op wijzigingen.

- Eenvoudige handelingen: enkel door erkend asbestverwijderaar  
Asbestleien is een hechtgebonden toepassing en zou in principe zelf verwijderd kunnen worden. Echter gezien de toepassing zich op hoogte bevindt dient het te vervangen worden door een erkende asbestverwijderaar. Zij zullen de verwijdering doen met de nodige PBM-middelen rekening houdend met het Welzijnswet.

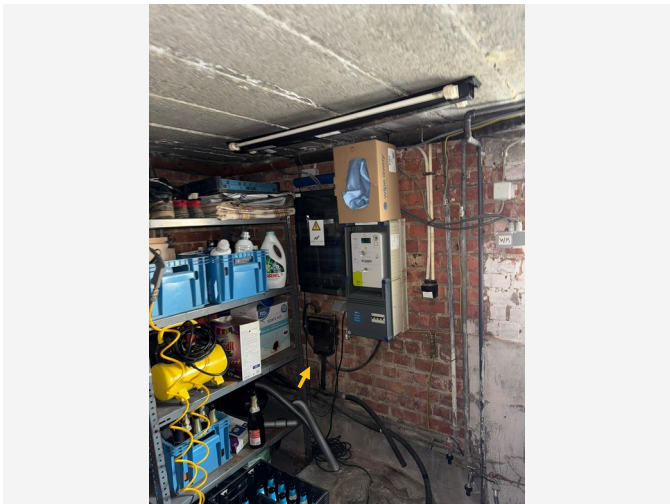
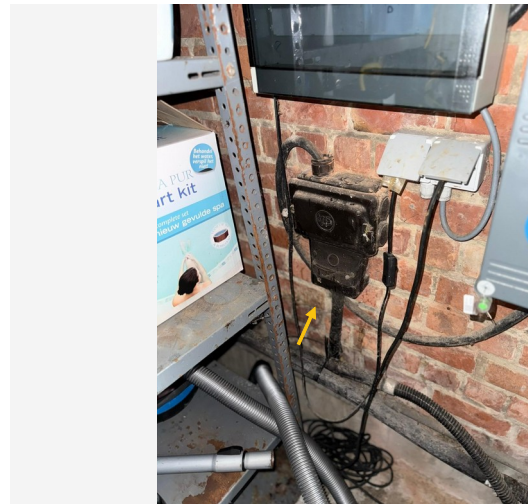
Het asbestmateriaal valt onder de mijlpaal van 2040.

| Eindbeoordeling materiaalrisico | Laag materiaalrisico en/of verlaagde kans op vezelvrijgave |

| Asbestsoort (vezeltype) | Crocidoliet aanwezig |

| Beschrijving | BAKELIET |

- Zorg voor een veilig beheer. Vermijd het beschadigen van het asbestmateriaal. Controleer de toestand jaarlijks op wijzigingen.
- Voer bijkomende staalname(s) uit.

- Eenvoudige handelingen: mag via doe-het-zelf of door werknemer(s) met opleidingsattest eenvoudige handelingen  
Deze toepassing mag volgens de huidige wetgeving worden verwijderd via eenvoudige handelingen. Aangezien deze toepassing echter eigendom is van de nutsvoorzieningsmaatschappij, mag deze uitsluitend worden verwijderd door hen of door een door hen aangestelde onderaannemer die beschikt over de nodige attesten en opleidingen. Daarom wordt hier verwezen naar de methode van een erkende verwijderaar, maar in feite dient dit via de nutsvoorzieningsmaatschappij te verlopen.

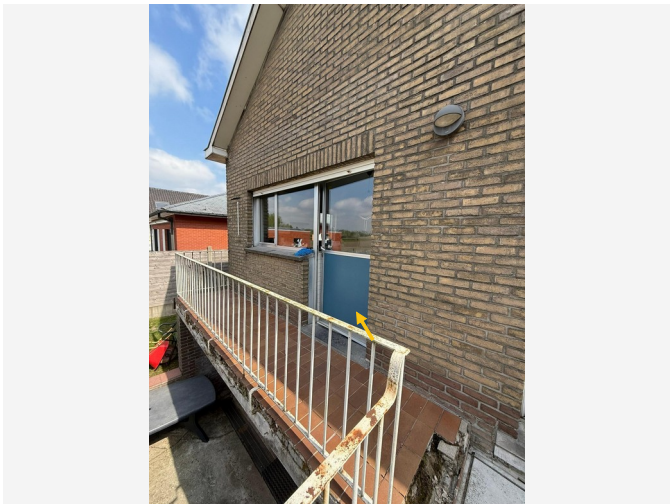
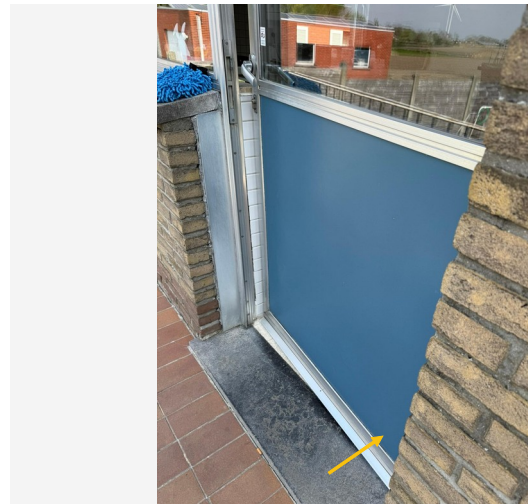
Het asbestmateriaal valt onder de mijlpaal van 2040.

| Eindbeoordeling materiaalrisico | Laag materiaalrisico en/of verlaagde kans op vezelvrijgave |

| Asbestsoort (vezeltype) | Crocidoliet aanwezig |

| Beschrijving | INVULPANEEL/GLASAL KEUKENDEUR |

- Zorg voor een veilig beheer. Vermijd het beschadigen van het asbestmateriaal. Controleer de toestand jaarlijks op wijzigingen.

- Eenvoudige handelingen: mag via doe-het-zelf of door werknemer(s) met opleidingsattest eenvoudige handelingen  
De toepassing is een hechtgebonden materiaal en kan via de doe-het-zelf methode verwijderd worden of door een werknemer met 8u opleiding met de nodige PBM-middelen rekening houdend met het Welzijnswet. Afval altijd in een speciale asbestzak leggen en dubbel verpakken. Vervolgens laten ophalen of naar een asbestcontainer brengen.

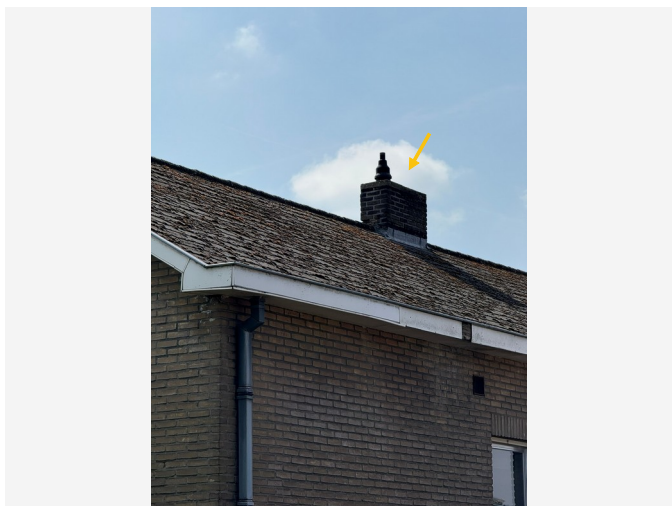
*Situeringsfoto*

**Reden:** Het te onderzoeken materiaal situeert zich hoger dan 3,50 m te rekenen vanaf een veilige ondergrond

**Uitleg van de asbestdeskundige:** De schoorsteen bevindt zich op een hoogte hoger dan 3,50m en kan niet zorgvuldig geïnspecteerd worden. Het valt ook niet onder de inspanningsverplichtingen van de ADI. Echter kan het wel zijn dat er nog eventueel asbesthoudende buizen of leidingen lopen. Het is aangeraden om dit te laten nakijken bij een volgende destructief onderzoek of sloopopvolging.

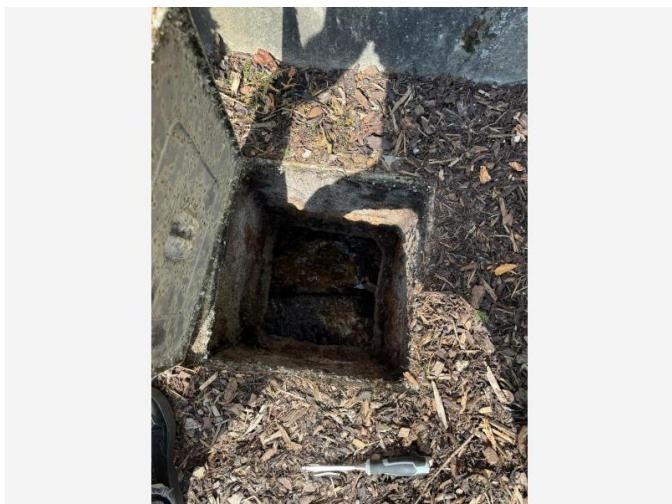
De deksel van de riolering voor de voordeur werd opengedaan, maar er lijkt geen asbestcementbuis in te zitten.

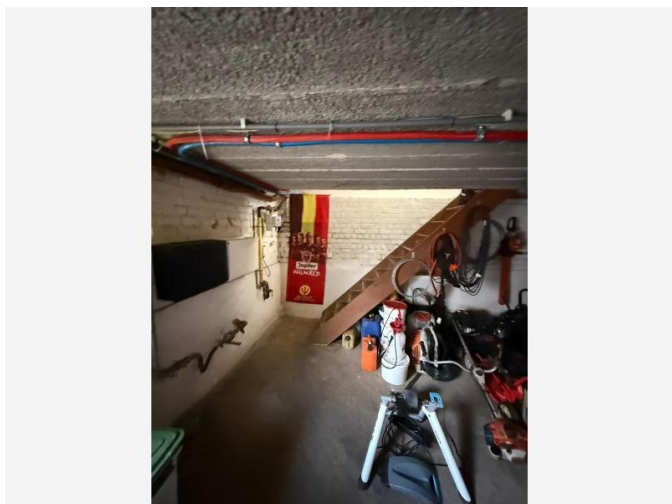
Garage in beton, niet-asbestverdacht.

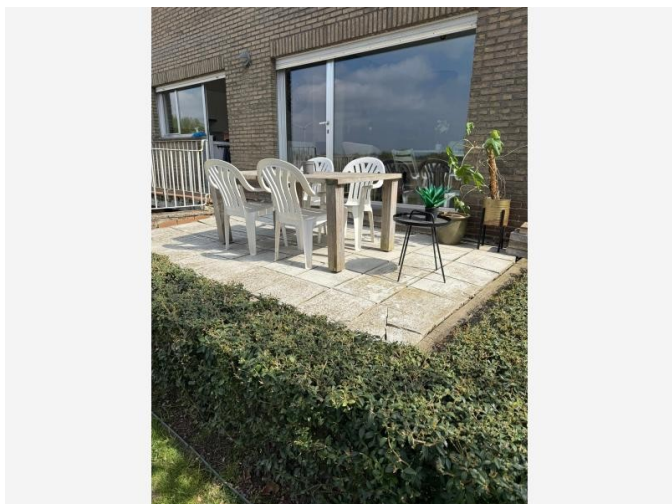
De woning heeft een terras met betontegels. Niet-asbestverdacht.

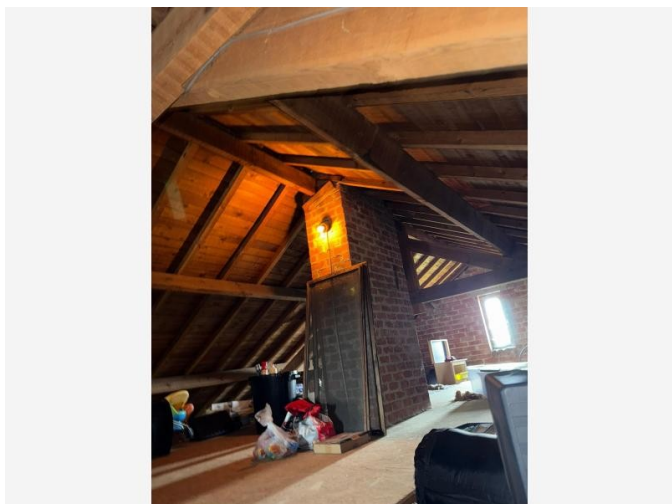
Het onderdak kan niet vastgesteld worden doordat het volledig afgewerkt is langs de binnenkant. Langs de buitenkant is het ook geen optie, omdat we een lei niet kunnen opheffen zoals dakpannen. Echter gezien er asbestleien zijn is de kans zeer groot dat het onderdak ook asbesthoudend is.

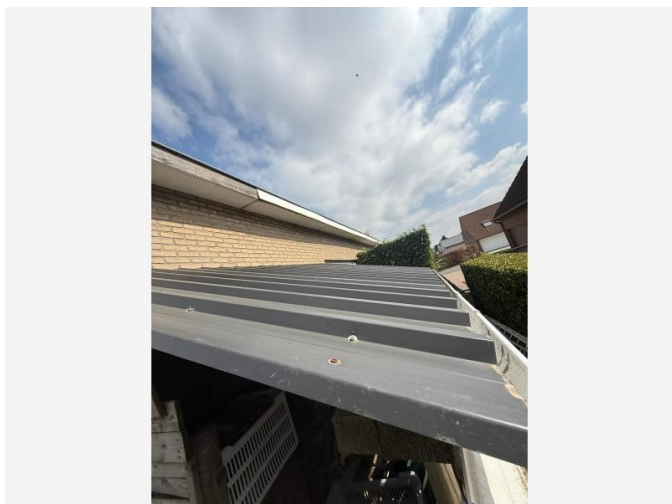
Dakbedekking bestaande uit steeldeck, niet-asbestverdacht.

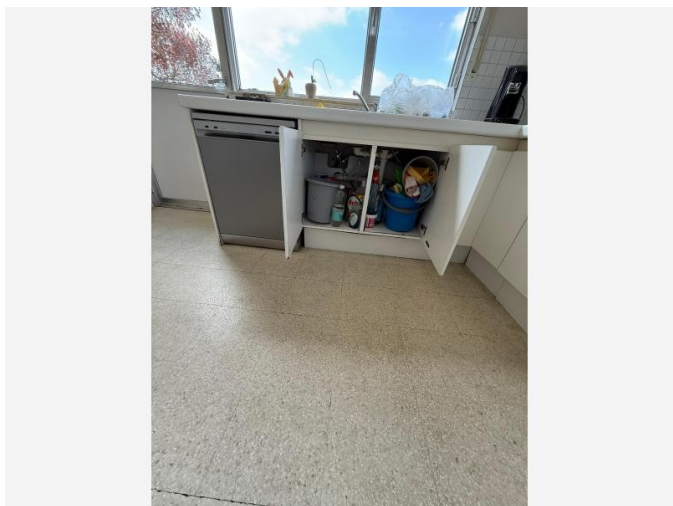
De kans bestaat dat de lijmlaag asbesthoudend is. Echter is het niet waarneembaar en kunnen we het dus niet met zekerheid melden. Het is aangeraden om bij de volgende destructieve werken er een staalname van te doen.

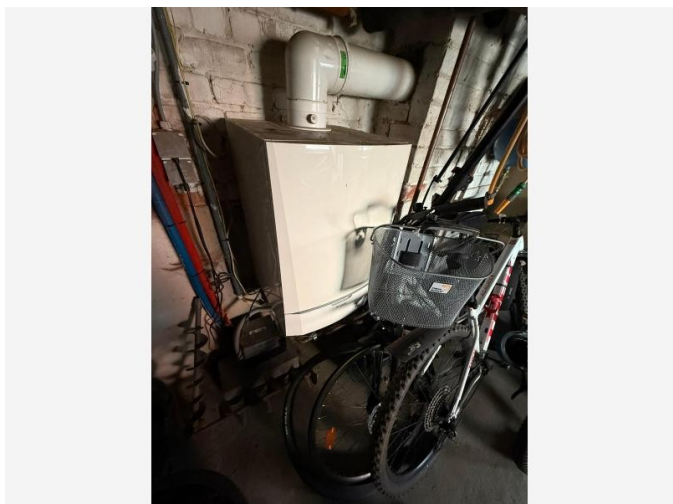
De woning heeft een condenserende gasketel. Niet-asbestverdacht.

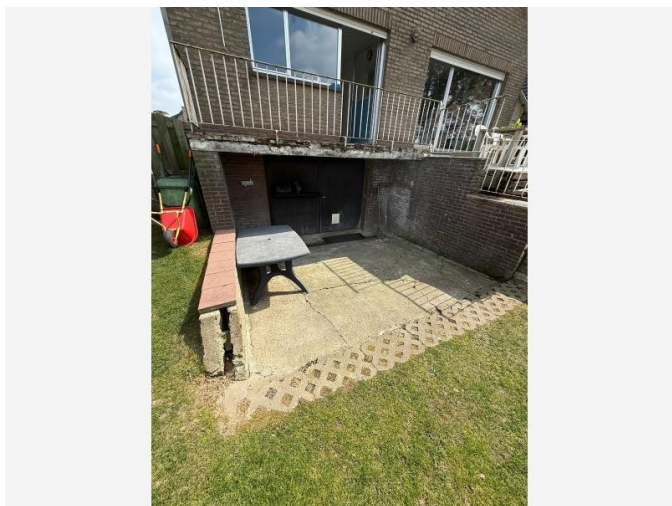
Beton verharding, niet-asbestverdacht.

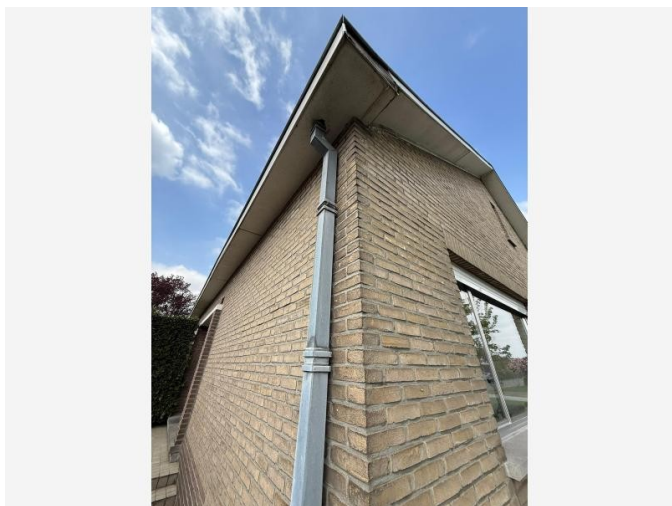
Metaal afvoerbuys. Niet-asbestverdacht.

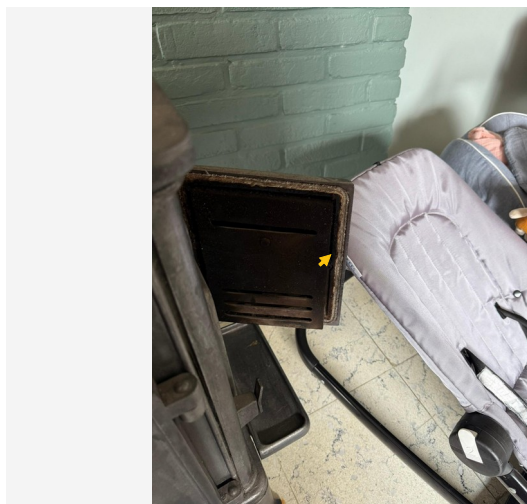
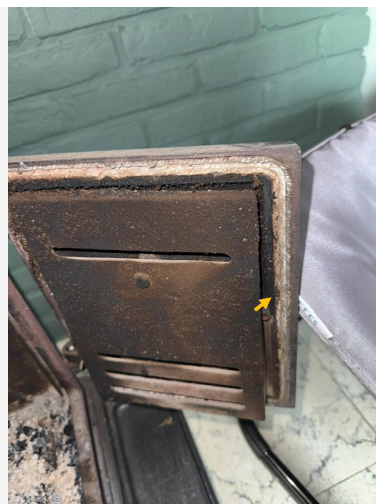
## Fiche 17: KACHELKOORD

Geen asbest
