## Keuringsverslag van een elektrische laagspanning- en zeer lage spanningsinstallatie

**NIET CONFORM**

Datum keuring: 07/02/2024

Straatnaam krogstraat  
Huisnummer 165  
Busnummer  
Postcode 1860  
Gemeente MEISE  
Land België

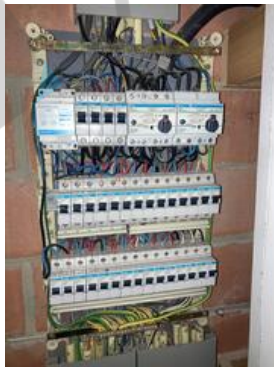
Afbeelding schakel- en verdeelbord:

<b>Visueel nazicht (algemeen)</b>	OK	<b>Directe aanraking</b>	NOK	<b>Indirecte aanraking</b>	NOK
<b>Aansluitingen</b>	OK	<b>schema in bijlage door Aceg vzw</b>	NA		
<b>Equipotentiale verbindingen</b>	OK	<b>Doorsnede geleiders</b>	OK		
<b>Continuïteit</b>	OK	<b>Verlichting / toestellen</b>	NVT

15.09 De genaakbare, naakte onder spanning staande delen zijn onvoldoende afgeschermd. (Boek 1 Afdeling 5.1.4. en 4.2.2.3.)
