Keuringsverslag van een elektrische laagspanning- en zeer lage spanningsinstallatie

NIET CONFORM

Datum keuring: 03/05/2022

Straatnaam J. Van Doorslaerstraat
Huisnummer 29
Busnummer
Postcode 1840
Gemeente Steenhuffel
Land België

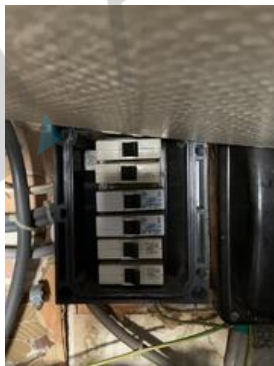
Afbeelding schakel- en verdeelbord:

15.02 De aanduiding van de stroomkringen en/of apparatuur, aansluitklemmen, enz dient aangebracht of vervolledigd te worden. (Boek 1 Onderafdeling 3.1.3.1. en 3.1.3.3.A. en 5.1.6.1)

15.07 Verdeelbord dient vervangen te worden, de beschermingsgraad tegen rechstreekse aanraking is onvoldoende. (Boek 1 Onderafdeling 4.2.2.3.)

15.09 De genaakbare, naakte onder spanning staande delen zijn onvoldoende afgeschermd. (Boek 1 Afdeling 5.1.4. en 4.2.2.3.)

17.02 De smeltveiligheidshouders of houders van automatische schakelaars dienen voorzien te worden van kalibreerelementen. (Boek 1 Onderafdeling 5.3.5.5.A.)

nota/note 18 De elektrische installatie is grondig na te zien en conform te maken volgens de voorschriften van het AREI boek 1.
